ADRES	Papenstraat 5 6211 LG Maastricht
GEGEVENS	Oorspronkelijke functie: woonhuis Huidige functie: woonhuis
STATUS	Dominant bouwwerk
FOTO'S

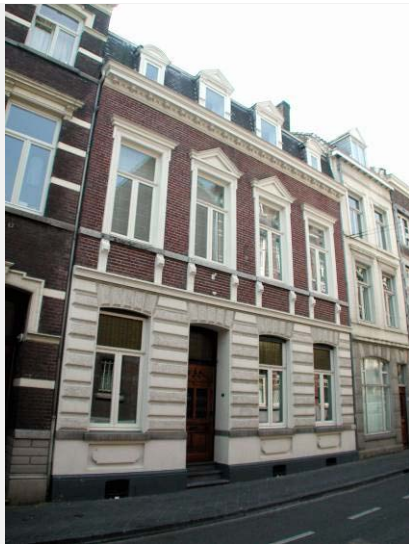
<p><i>Papenstraat 5</i></p> <p><i>Detail van de voordeur</i></p>
OMSCHRIJVING	<p><b>Inleiding</b> Woonhuis met een voorgevel in eclecticismische stijl uit 1900, gelegen binnen de bebouwde kom en binnen het beschermd stadsgezicht van Maastricht.</p> <p><b>Beschrijving</b> Tussenwoning, boven een kelder opgebouwd uit twee bouwlagen onder een mansardedak, waarvan het voorste dakschild met leien gedekt is. In deze voorste dakhelft zijn vier dakkapellen. De buitenste twee hebben een halfrond houten fronton, de middelste twee hebben een driehoekig fronton. Alle ramen van de dakkapellen zijn vernieuwd. Aan het dak is een geprofileerde dakgoot op houten klossen, met een tandlijst.</p> <p>De voorgevel heeft een gepleisterde plint met drie kelderlichten. De begane grond is voorzien van blokstucwerk van gladde blokken, afgewisseld met grof gestucte blokken. De toegang is in de tweede gevelas van links en deze heeft een oorspronkelijke decoratieve houten voordeur met twee glaspanelen en een bovenlicht met glas-in-lood. Er is een hardstenen stoepje. Links van de deur is één venster, rechts zijn twee vensters. De hardstenen onderdorpels zijn gekoppeld door een doorlopende hardstenen band. De vensters hebben ingebouwd rolluiken en oorspronkelijke houten T-ramen met glas-in-lood in de bovenlichten. Boven de begane grond is de gevel opgetrokken in rode baksteen en platvol gevoegd. Op de eerste verdieping zijn vier vensters met geprofileerde, gestucte omlijstingen. De buitenste vensters hebben gestucte architraven aan de bovenzijde, de middelste twee worden bekroond door een fronton. De vensters hebben doorlopende hardstenen onderdorpels, die ondersteund worden door gestucte sierconsoles. De vensters bevatten oorspronkelijke houten T-ramen met glas-in-lood bovenlicht.</p>
